保定明生新能源科技有限公司  
北二环路加油站  
安全现状评价报告

保定平安安全评价有限公司

平安危评字（2026）第 08-01 号

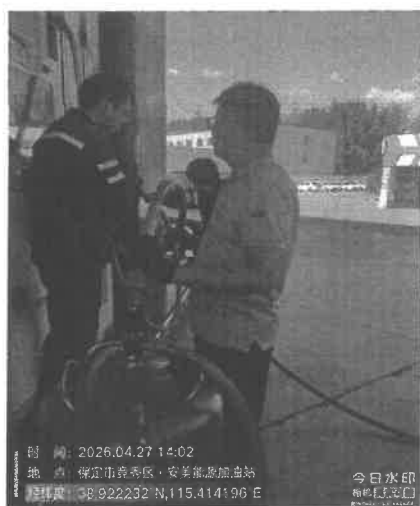
油气回收检测

本站油气回收系统液阻、密闭性、气液比《加油站大气污染物排放标准》DB13/6081-2025 的排放限值；系统密闭点位的挥发性有机物泄漏检测结果符合《加油站大气污染物排放标准》DB13/6081-2025 5.5 油气回收系统密闭点位油气泄漏排放限值；
